dr inż. Sławomir Grulkowski – Politechnika Gdańska

mgr. inż. Jan Stroynowski - ASMO Sp. z o.o.

## **CHARAKTERYSTYKI ZUŻYĆ I USZKODZEŃ W ROZJAZDACH, NAPAWANIE ZEROWE KRZYŻOWNIC MANGANOWYCH, PUNKT „0”**

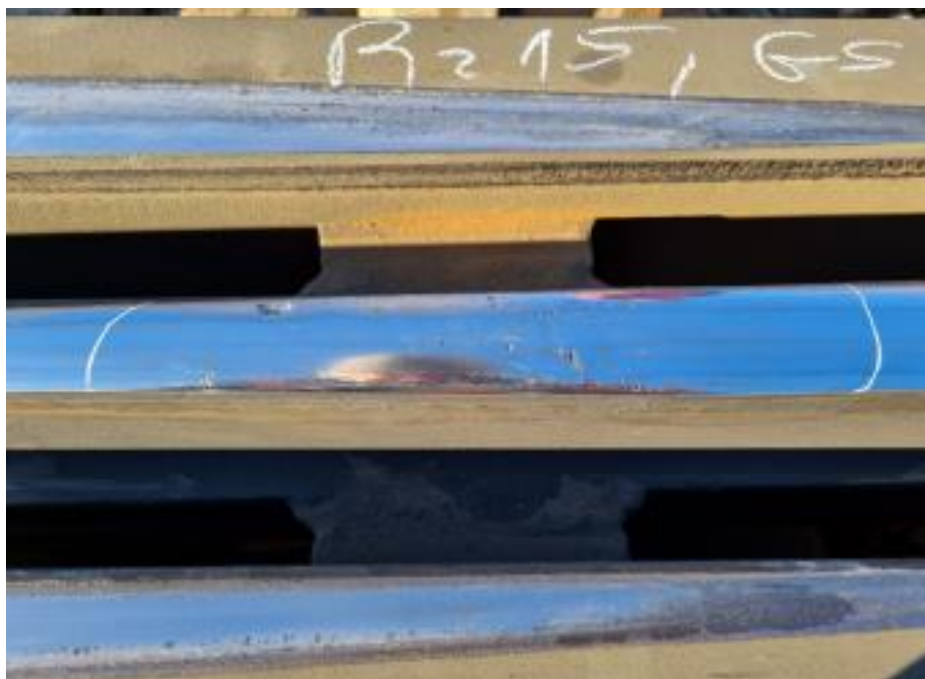
Rys. 1. Uszkodzenia kontaktowo-zmęczeniowe przy żebrze usztywniającym [fotografia własna]

Krzyżownice są elementem rozjazdów, gdzie występuje nieciągłość toków szynowych między dziobem krzyżownicy a szynami skrzydłowymi. Dodatkowo, ze względu na duże i intensywne oddziaływania dynamiczne ta część rozjazdów posiada celowo zwiększoną sztywność. Te dwie cechy generalnie wpływają na dużą podatność krzyżownic na zużycia i uszkodzenia (rys. 1).

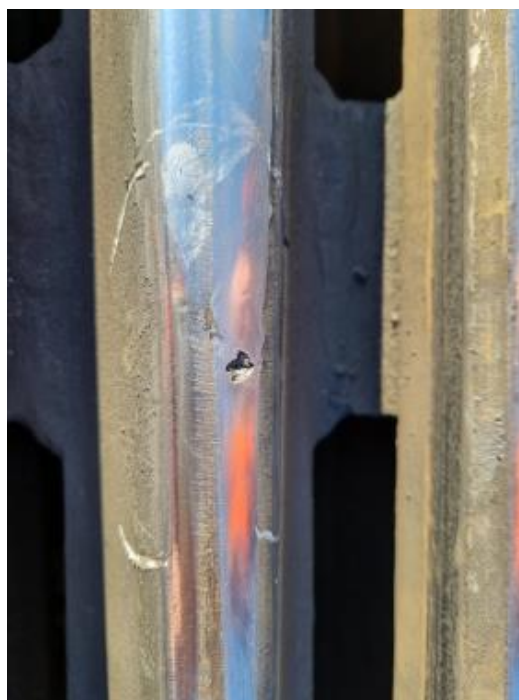
Rys. 2. Uszkodzenia kontaktowo-zmęczeniowe przy żebrze usztywniającym na przeszlifowanym fragmencie dzioba [fotografia własna]

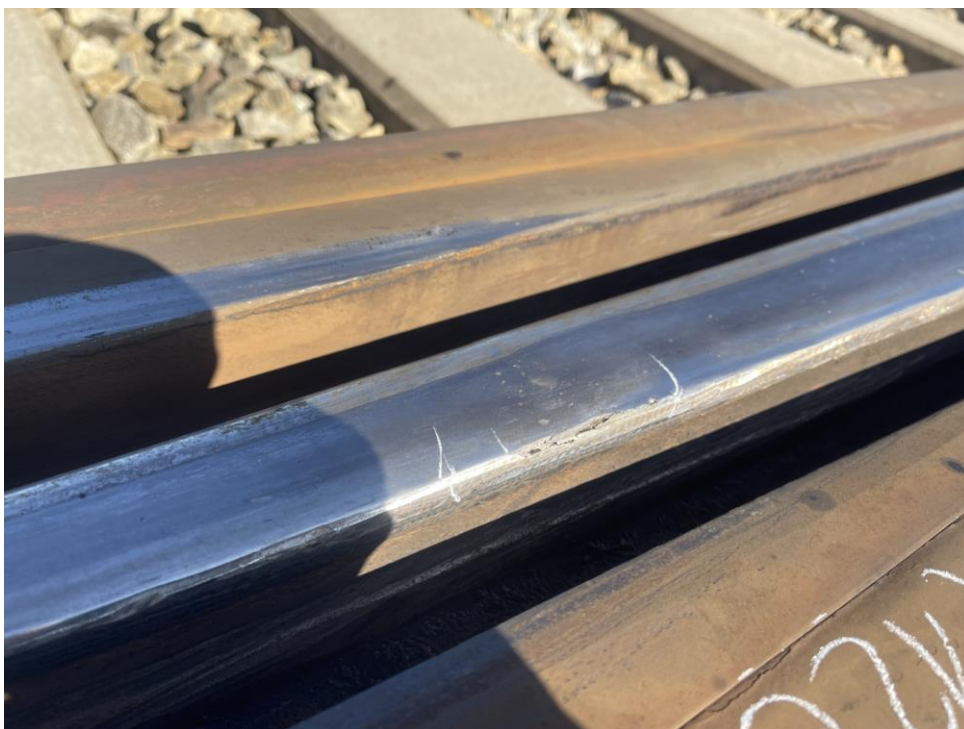
Rys. 3. Niedośzlifowany fragment dzioba z uszkodzeniem krawędzi [fotografia własna]

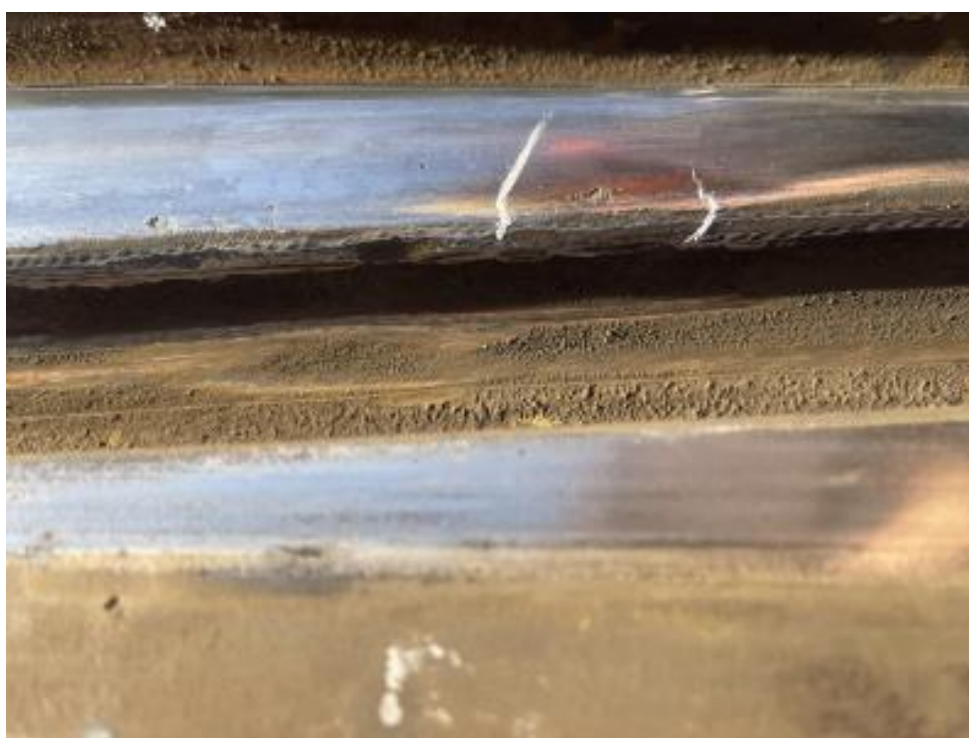
Rys. 4. Uszkodzenia na szynie skrzydłowej w wyniku niewłaściwego szlifowania [fotografia własna]

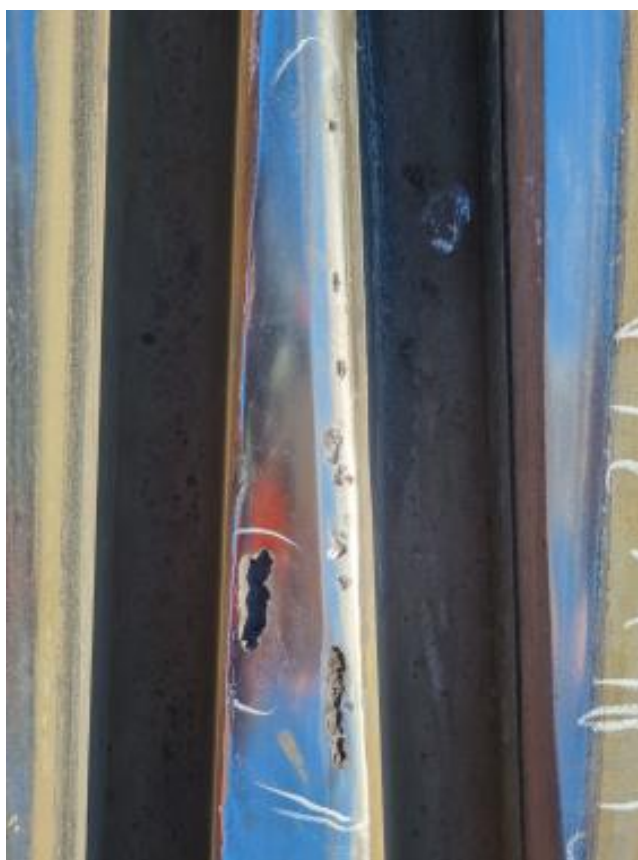
Kolejne obserwowane uszkodzenia dotyczą wygięcia dzioba krzyżownicy w płaszczyźnie poziomej (rys. 5). Ta sytuacja powodowana jest zbyt małą szerokością żłobka w kierownicy lub zwężeniem szerokości w torze. Podobny przebieg zjawiska obserwuje się przy zwiększonych szerokościach w torach, z tym że przebieg zużycia ma charakter impulsowych uderzeń.

Rys. 5. Uszkodzenia na powierzchni dzioba krzyżownicy na skutek jego wygięcia i nierównomiernego obciążenia [fotografia własna]

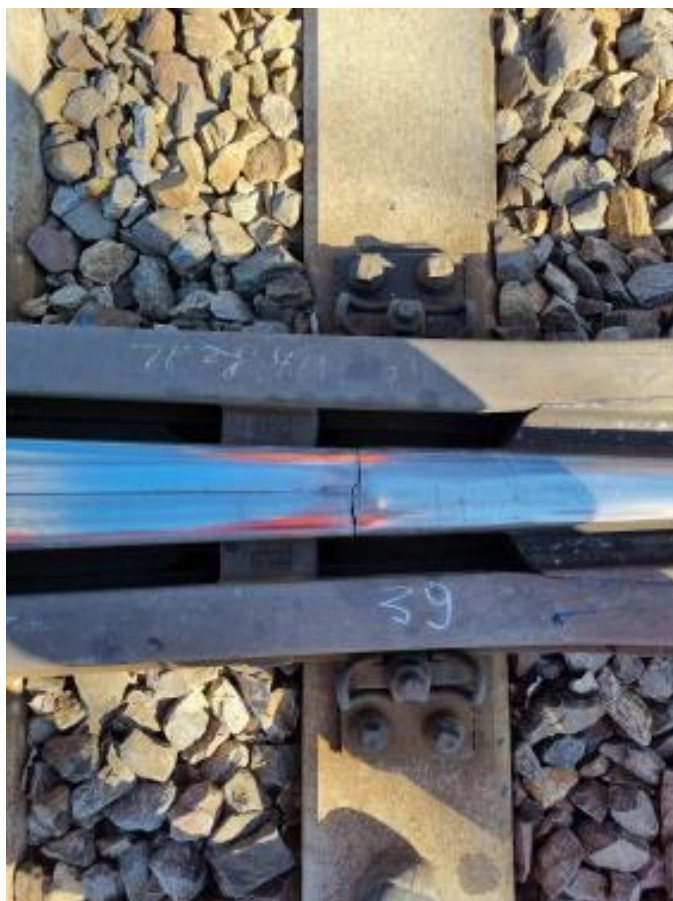
Coraz większy wpływ na trwałość dzioba mają mechaniczne uszkodzenia centralnej części dzioba. Wyróżnić tu trzeba przede wszystkim szczególnie groźne pęknięcia przekrojowe, które powstają przy dużym obciążeniu pociągami towarowymi oraz mniejszych promieniach rozjazdów (300 lub 500 m) (rys. 6).

Rys. 6. Pęknięcie krzyżownicy [fotografia własna]

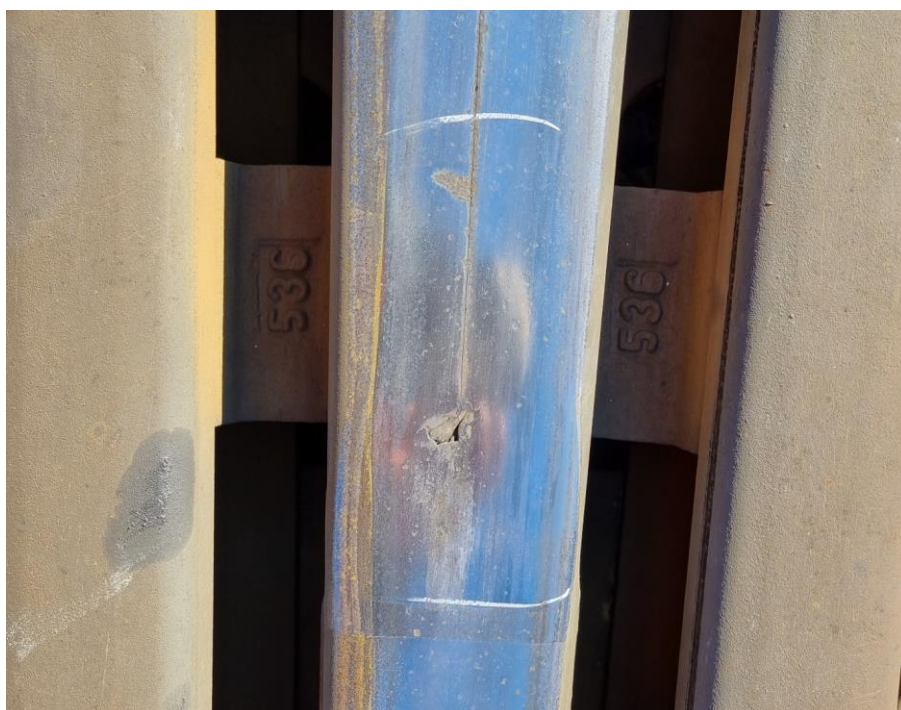
Pojawiają się też wykruszenia zmęczeniowe oraz spękania propagujące w miejscu rozdzielenia bloku krzyżownicy (rys. 7 i 8).

Rys. 7. Ubytek w miejscu rozdzielenia bloku krzyżownicy [fotografia własna]

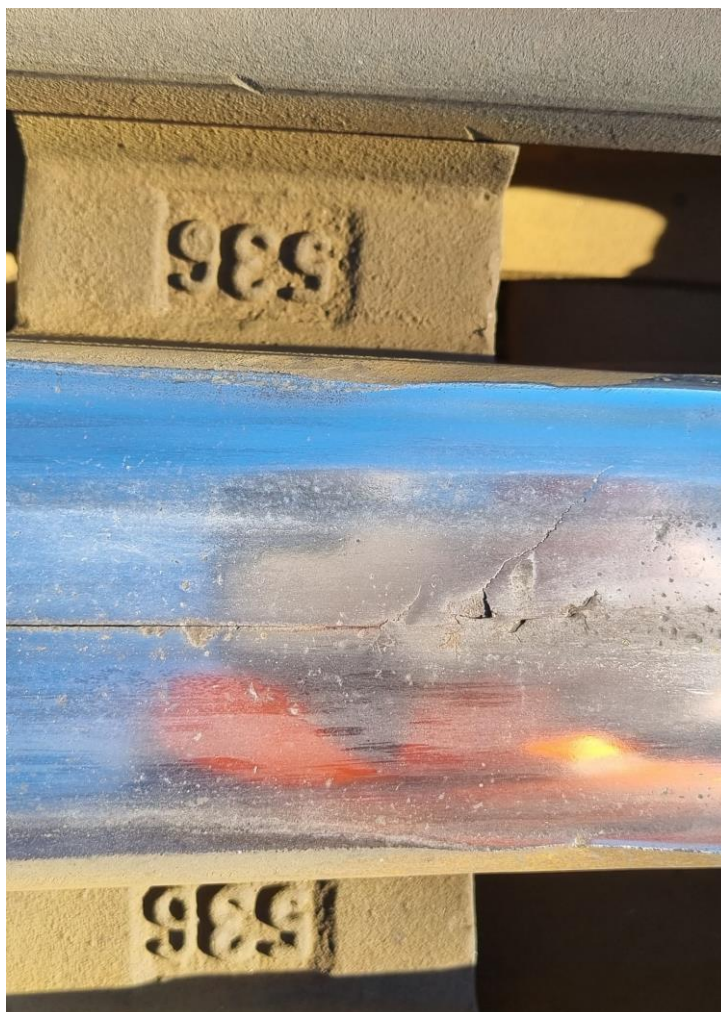
Rys. 8. Uszkodzenia propagujące w centralnej części dzioba krzyżownicy [fotografia własna]

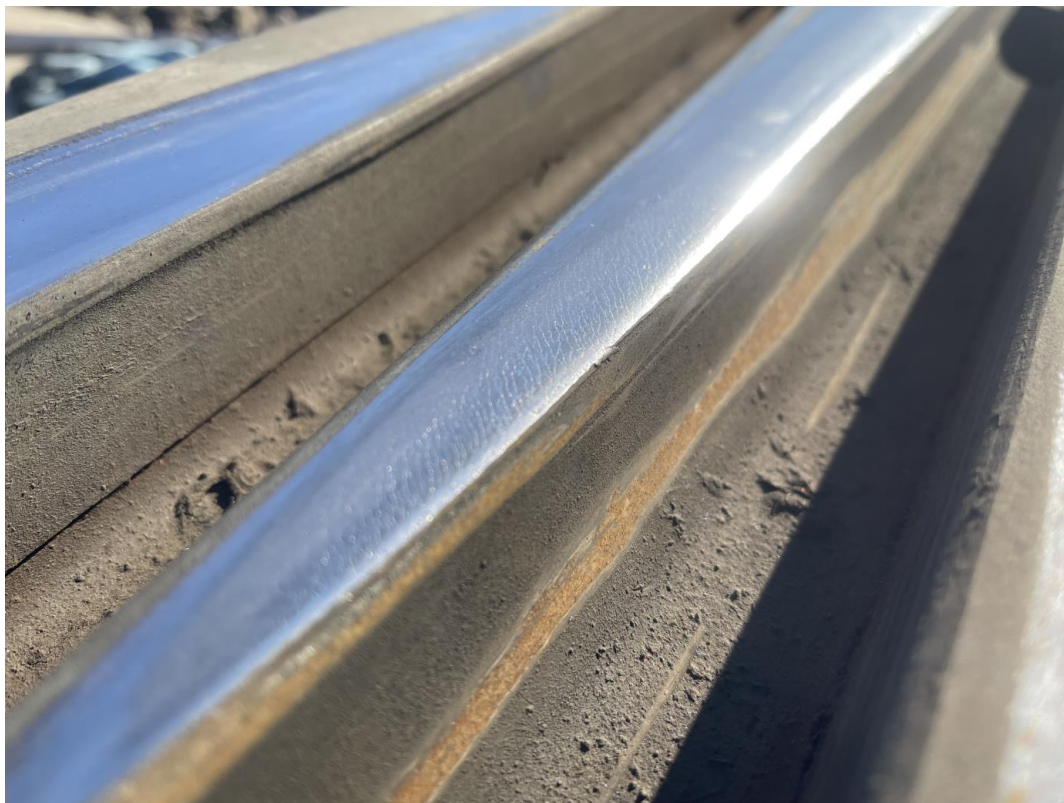
Rys. 9. Zalążki head-check na krzyżownicy [fotografia własna]

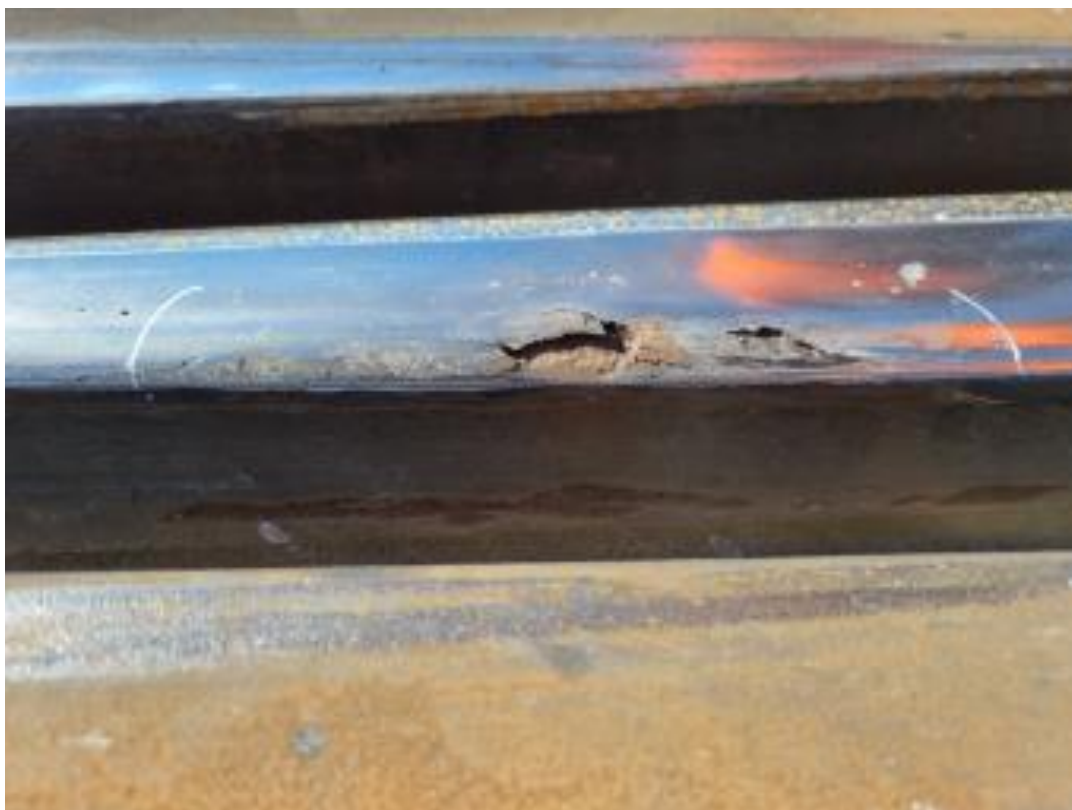
Rys. 10. Uszkodzenie krawędzi dzioba w postaci head checking [fotografia własna]

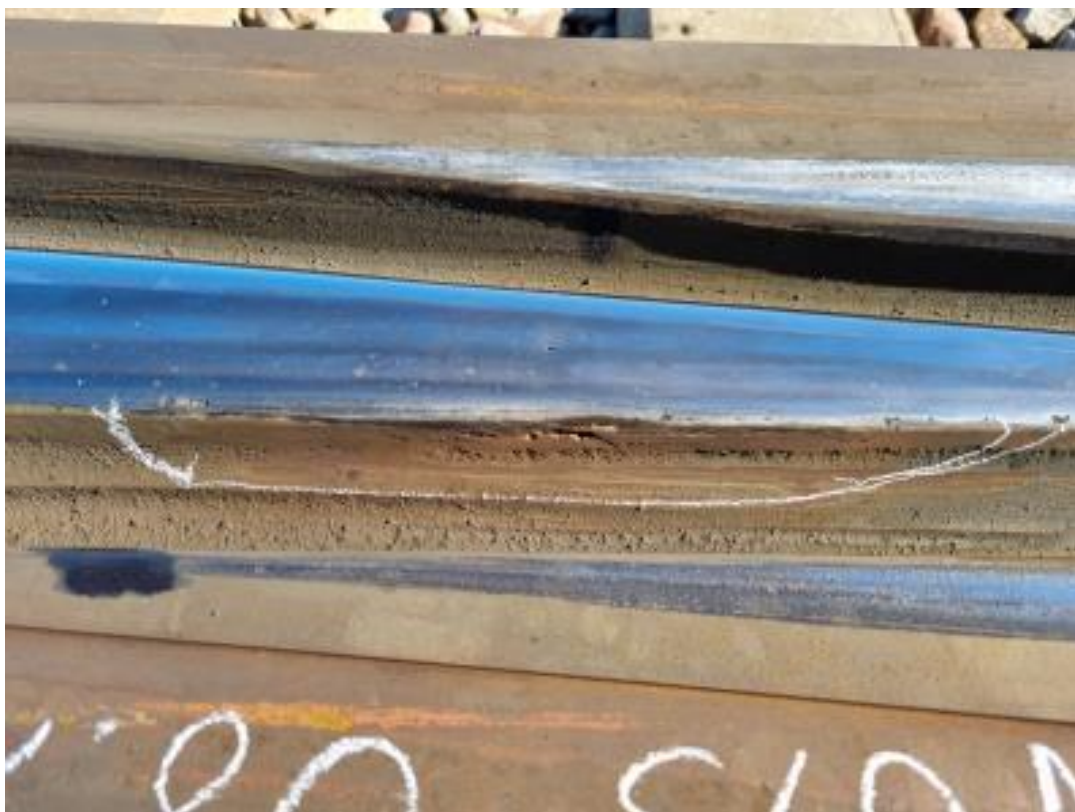
Rys. 11. Uszkodzenia na krawędzi dzioba krzyżownicy w postaci head checking [fotografia własna]

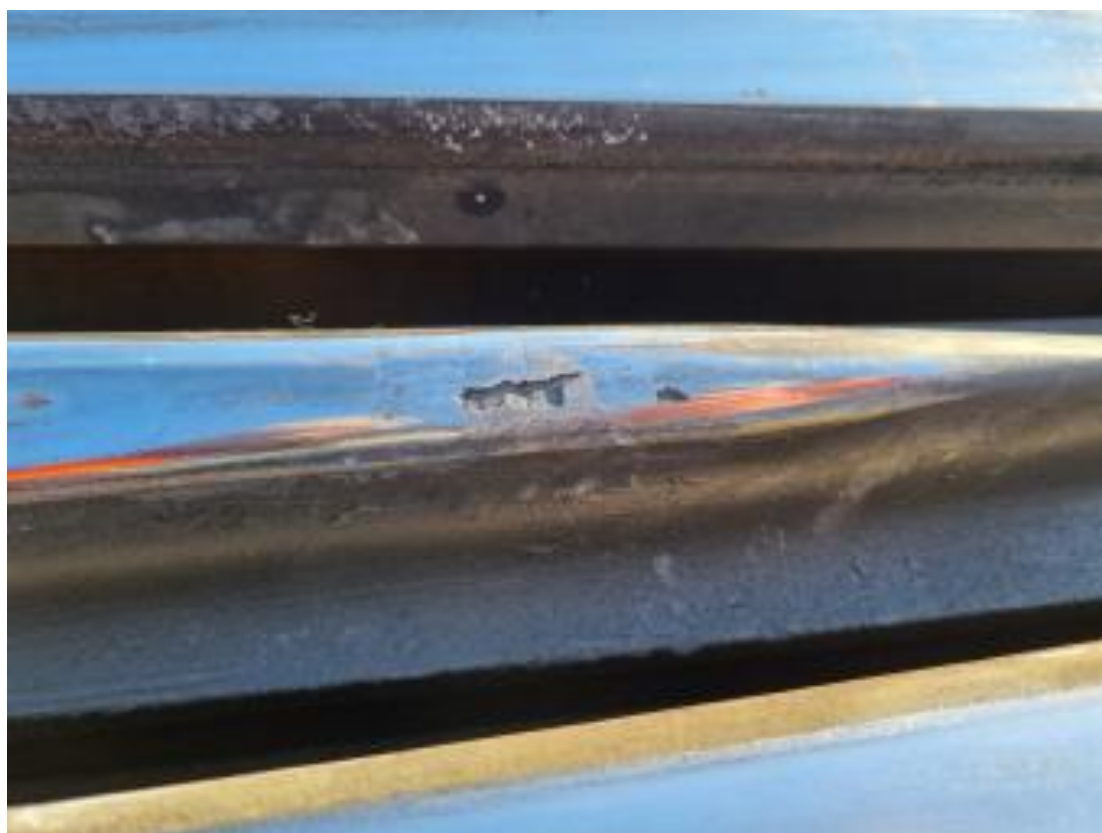
Rys. 12. Uszkodzenie typu squat na krzyżownicy w miejscu przejścia na szynę skrzydłową [fotografia własna]

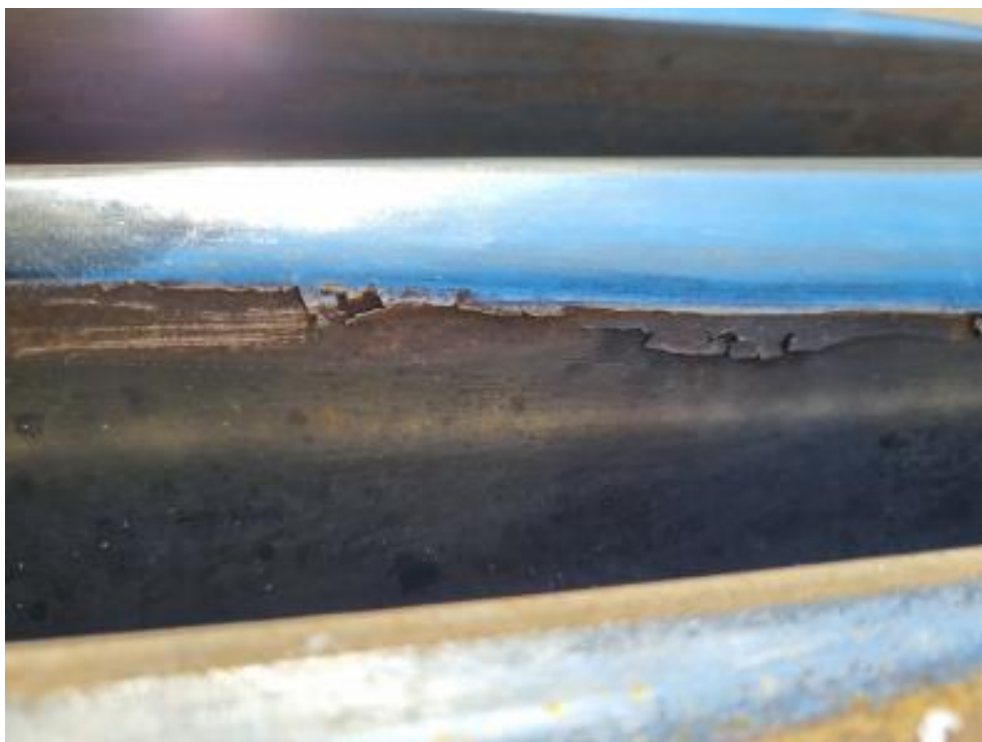
Rys. 13. Zawalcowania powierzchni tocznej dzioba krawędzi bardziej obciążonej na dziobie krzyżownicy [fotografia własna]

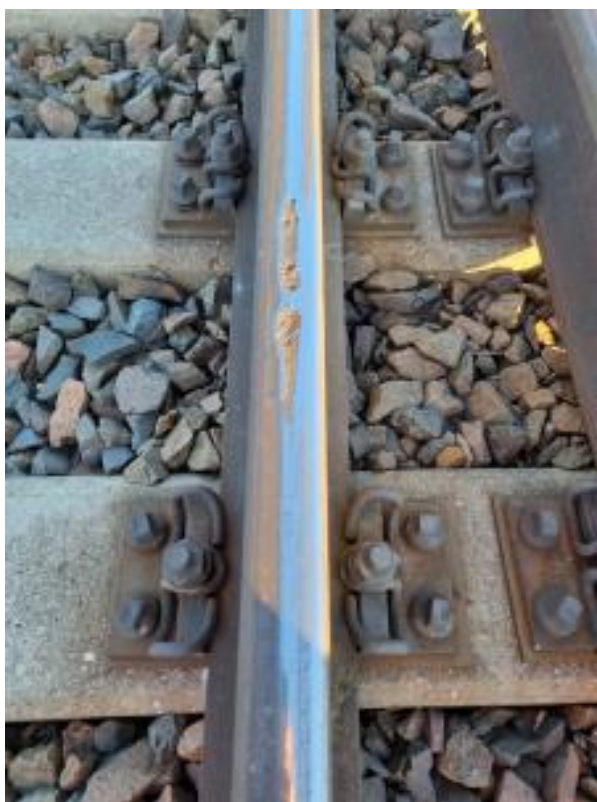
Dość częstym zjawiskiem od kilku lat jest pojawienie się agresywnych i niebezpiecznych ubytków na szynach łączących. Zjawisko ma charakter wyraźnie gwałtowny i zmęczeniowy. Obserwacja zjawiska każe wskazywać tu jako główną przyczynę zmianę prędkości pojazdu szynowego na odcinku, gdzie szyna ma niewłaściwe pochylenie (na co wskazuje nieregularny ślad biegu koła po szynie). Można zatem zaliczyć go do wady 2211 "shelling powierzchni tocznej" (rys. 15).

Rys. 15. Shelling powierzchni tocznej (wada 2211) [fotografia własna]

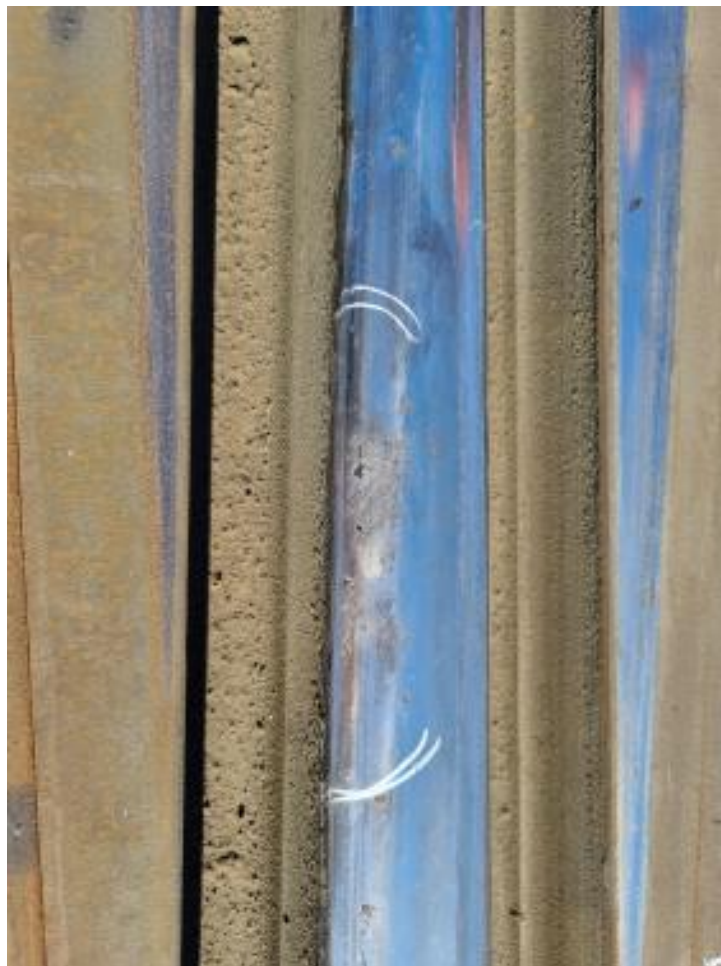
Głównym miejscem powstawania uszkodzeń jest przejście koła pojazdów szynowych z szyny skrzydłowej na dziób krzyżownicy i odwrotnie. Występujące w tych miejscach chwilowe, ale cykliczne uderzenia zestawów kołowych generują powstawanie ogromnych sił i przyrost naprężeń w elementach krzyżownicy. Skutkiem tego są spływy i mikropęknięcia, potem pęknięcia, następnie rozwarstwienie materiału i na końcu wykruszenia [7] (rys. 16).

Rys. 16. Head-checking (wada 2223) w miejscu przejścia koła na szynę skrzydłową [fotografia własna]

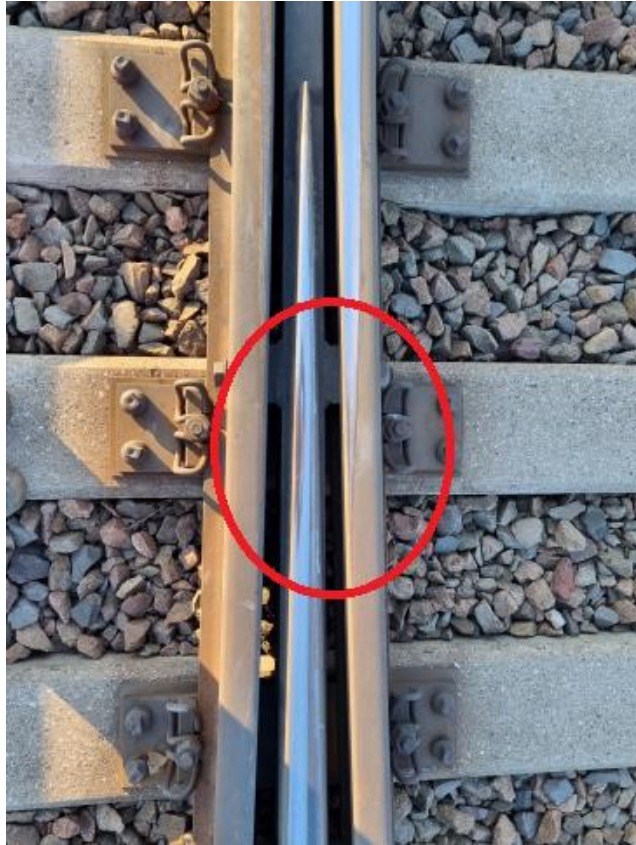
W niektórych lokalizacjach na linii nr 9 spotykano miejscowe zaniżenia na ramie dzioba krzyżownicy (rys. 17) w przekroju oparcia się krawędzi powierzchni tocznej koła na szynie skrzydłowej (rys. 18). W konsekwencji prowadzi to do intensywnego zużywania się szyn skrzydłowych, gdyż cały nacisk koła przenosi się na szynę skrzydłową przez niewielką powierzchnię. Wada ta powoduje zwiększenie niekorzystnych oddziaływań dynamicznych obserwowanych podczas przejazdu pociągu przez krzyżownicę (rys. 19).

Rys. 17. Ślad obniżenia na powierzchni dzioba [fotografia własna]

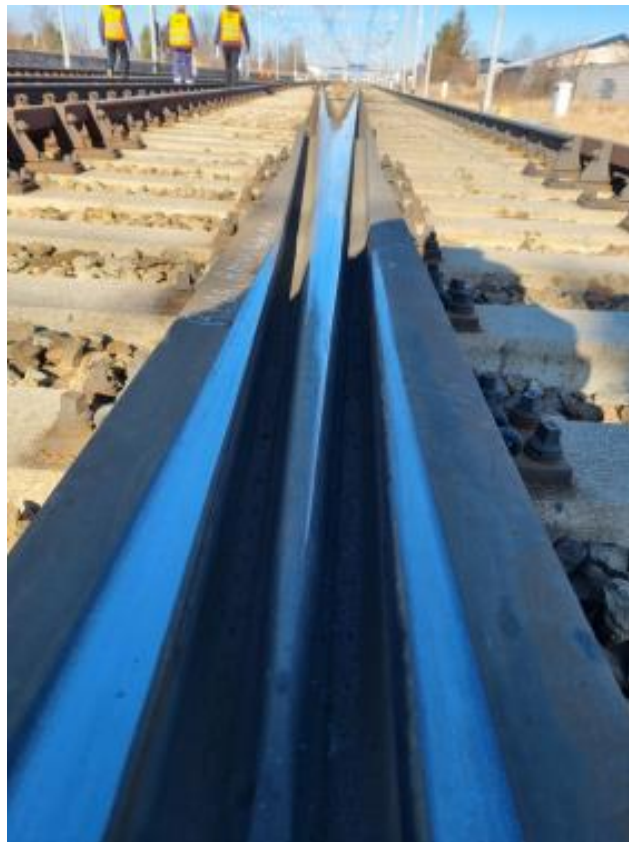
Rys. 18. Zaniżenie na dziobie skutkujące złym doleganiem do dzioba i intensywnym zużycie szyny skrzydłowej [fotografia własna]

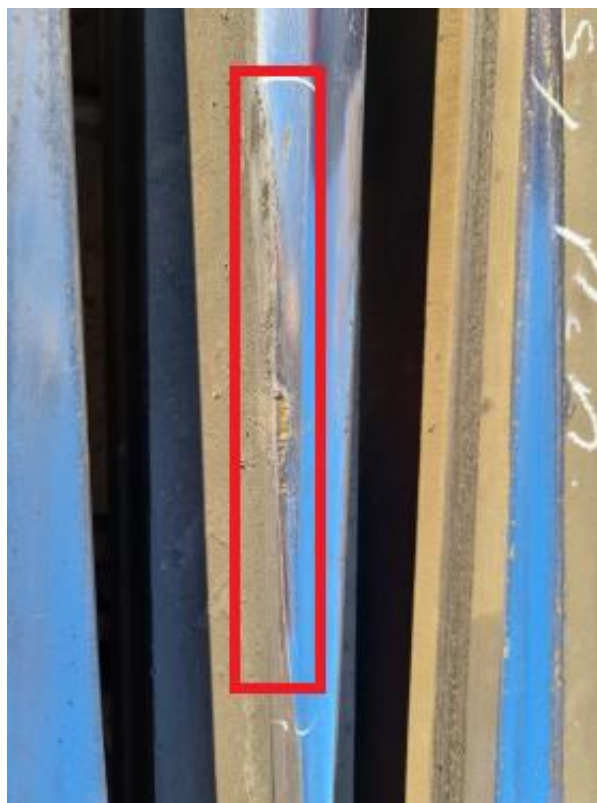
Rys. 19. Uszkodzona krzyżownica z przeniesieniem obciążenia na szynę skrzydłową [fotografia własna]

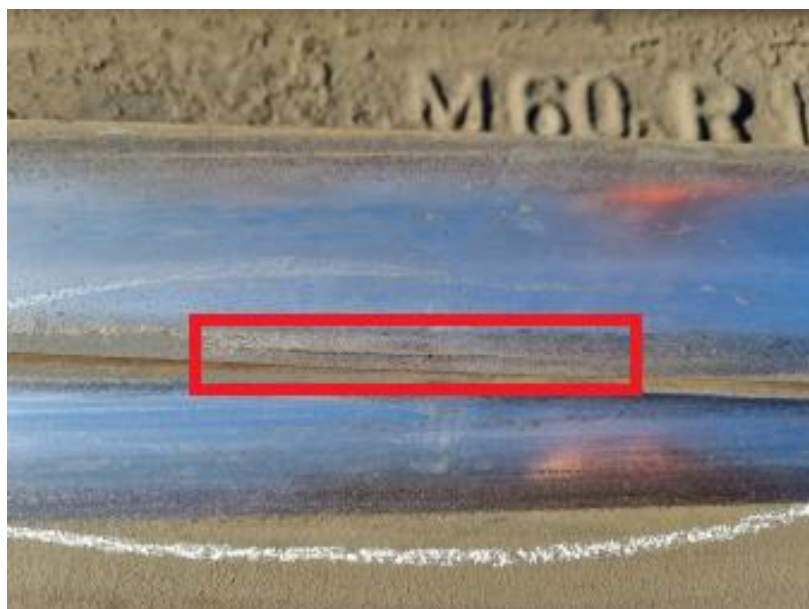
Pojawiają się również podłużne pęknięcia na wkładce manganowej przy szynie skrzydłowej (rys. 20)

Rys. 20. Wzdłużne pęknięcia przy szynie skrzydłowej [fotografia własna]

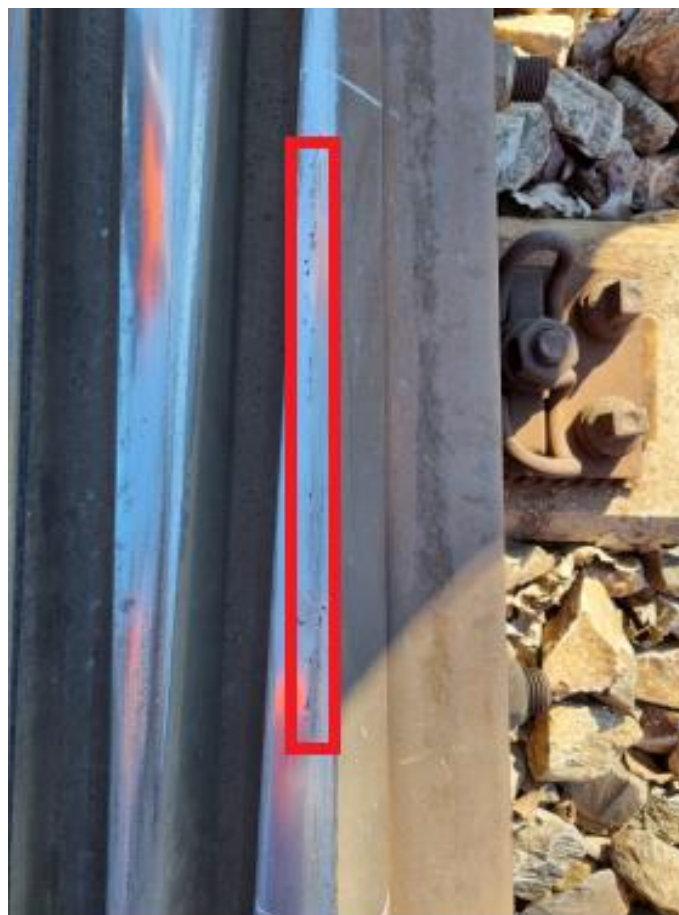
Także po stronie zewnętrznej wkładki manganowej szyny skrzydłowej pojawiają się załążki uszkodzeń, które być może spowodowane są zbyt dużą twardością wkładki (rys. 21). Uszkodzenia po stronie wewnętrznej wkładki dowodzą z kolei o niewłaściwym usytuowaniu elementów przy dziobie (rys. 22).

Rys. 21. Uszkodzenia i ubytki na szynie skrzydłowej [fotografia własna]

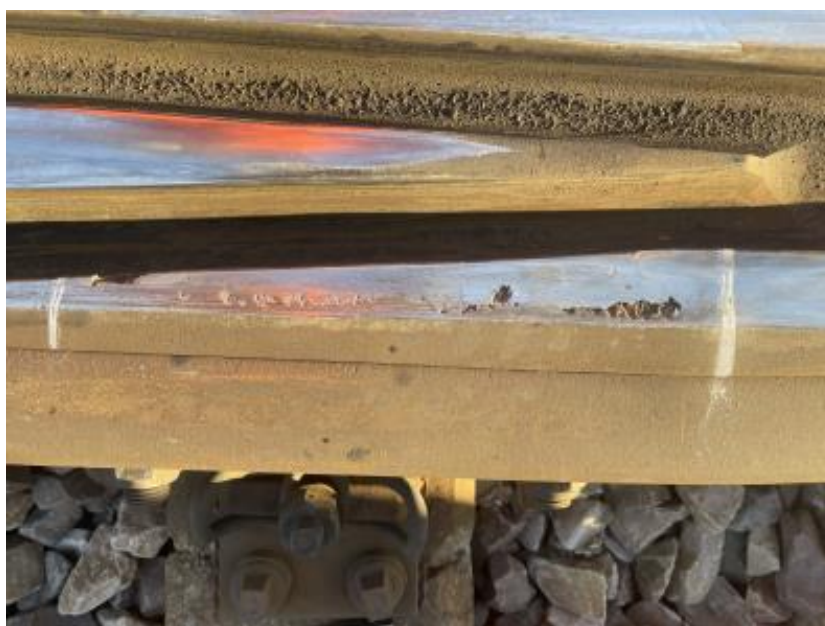
Rys. 22. Uszkodzenia zmęczeniowe na wkładce szyny skrzydłowej [fotografia własna]

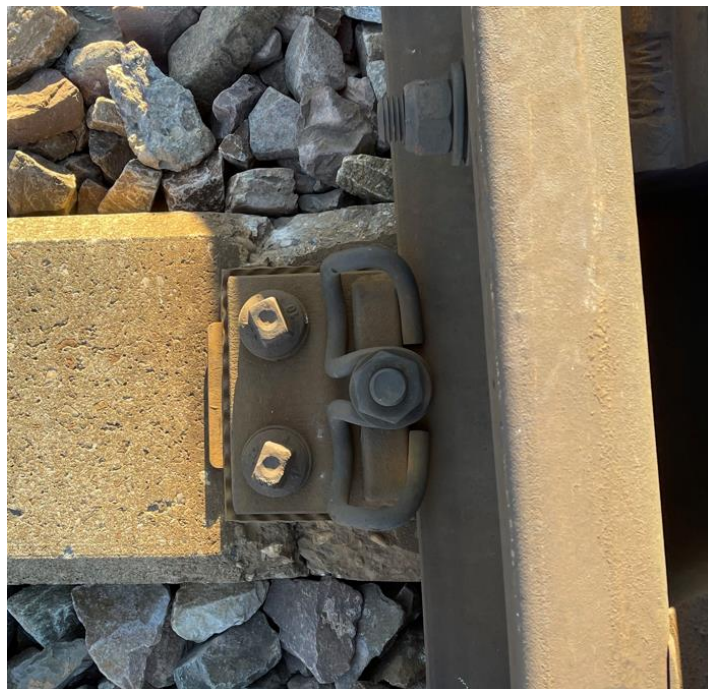
miejsca pod nimi powodują, że obciążenia dynamiczne nie są przenoszone na dolne warstwy podłoża, lecz są kumulowane i odbierane przez krzyżownice i podrozdne. Skutkuje to powstawaniem uszkodzeń elementów stalowych jak również rysowaniem się i pękaniem najczęściej stosowanych - betonowych podrozdne. Taka sytuacja została zaobserwowana w kilkunastu miejscach (rys. 23,24).

Rys. 23. Pęknięta podrozdne na skutek niedostatecznego podbicia [fotografia własna]

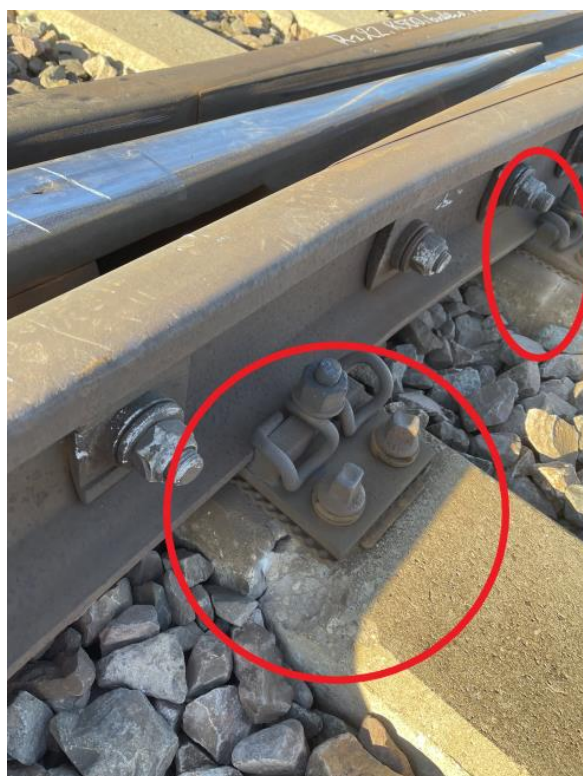
Rys. 24. Pęknięte podrozdne na skutek niedostatecznego podbicia w części krzyżownicowej [fotografia własna]

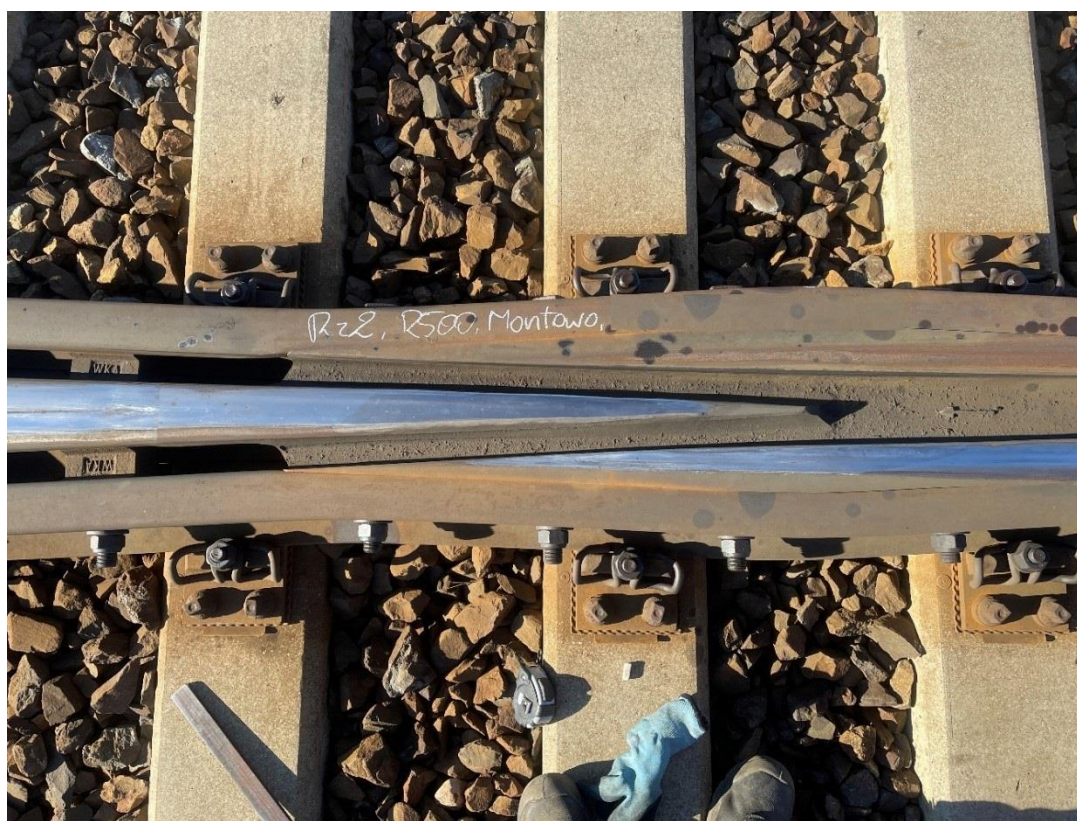
Rys. 25. Krzyżownica rozjazdu nr 2 - stacja Montowo [fotografia własna]

Na przykładzie rys. 25 przedstawiono zużycie w rozjeździe nr 2 na linii kolejowej nr 9 na stacji Działdowo, IZ Olsztyn) zaobserwowane 07.05.2022r. . Zaobserwowano zużycia w stosunku do profilu normatywnego o maksymalnym odchyleniu (-1,33) mm oraz zaniżenie od „punktu 0” o 1,2 mm.

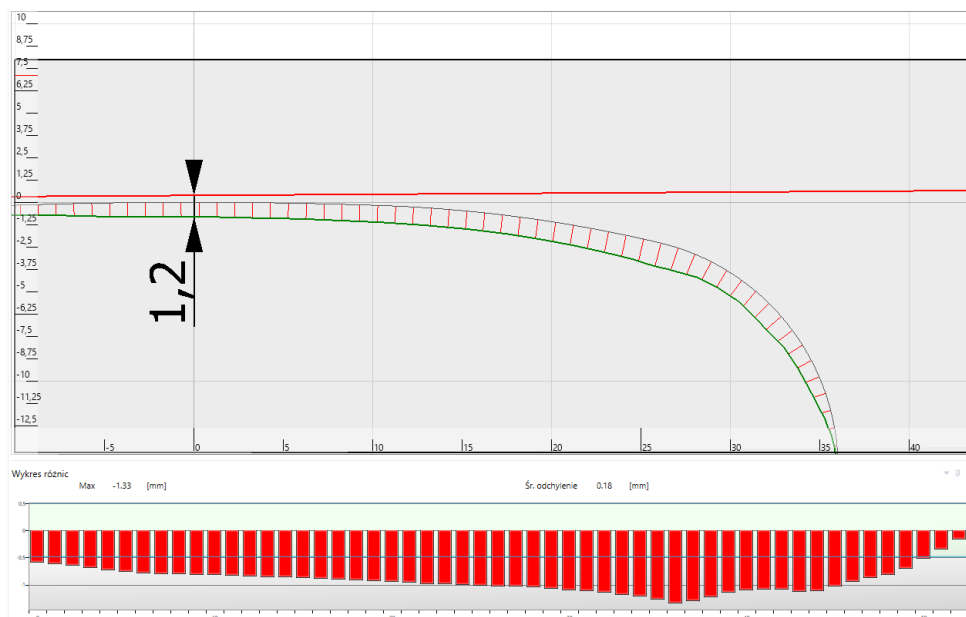
Rys. 26. Zużycie szyny w bloku krzyżownicy w odległości 100 cm od ostrza dzioba, za ostatnią pochylnią

Na rys. 26, na podstawie opracowanego pomiaru profilu poprzecznego, zmierzonego za pomocą profilomierza elektronicznego P X-Y firmy Graw, można zaobserwować zużycie się elementów poza strefą zaniżenia dzioba krzyżownicy, które znacznie wykracza poza przyjęte wartości dopuszczalne.

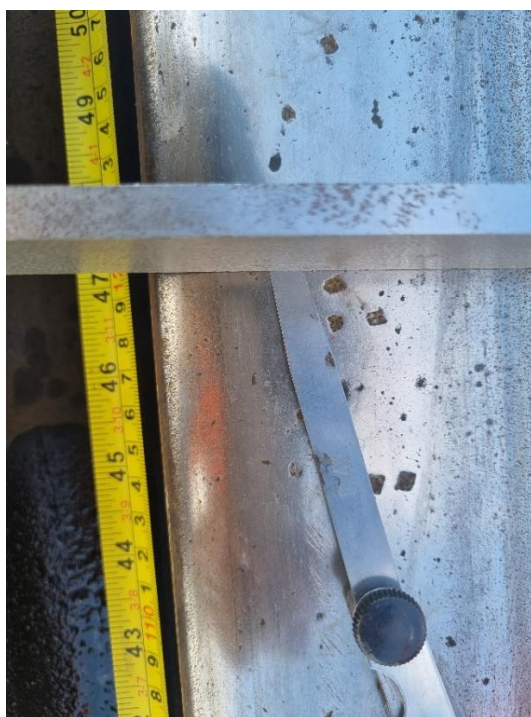
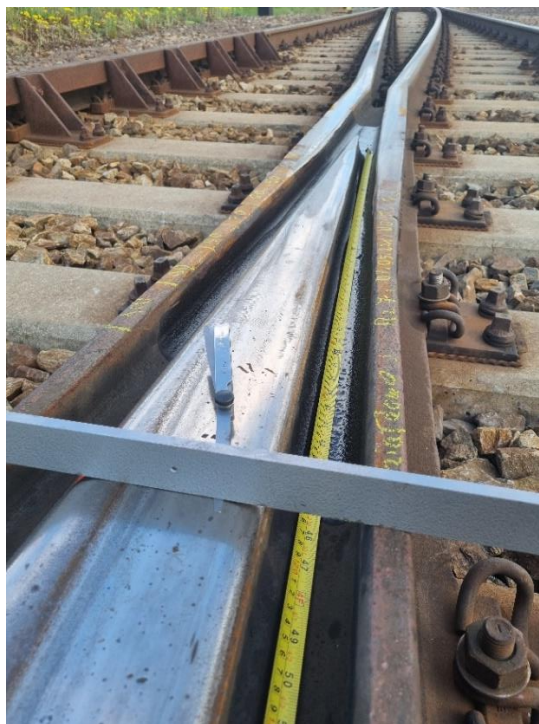
Rys. 27. Zużycie szyny w bloku krzyżownicy w odległości 120 cm od ostrza dzioba, za ostatnią pochylnią w rozjeździe zwyczajnym nr 7 [fotografia własna]

Rys. 28. Zużycie szyny w bloku krzyżownicy w odległości 120 cm od ostrza dzioba, za ostatnią pochylnią w rozjeździe zwyczajnym nr 7 – widok na całą krzyżownicę [fotografia własna]

Na rysunkach 27 i 28 przedstawiono obserwację zużycia w odległości 120 cm od ostrza dzioba krzyżownicy w rozjeździe nr 7. Pomiar szczelinomierzem wykazał zużycie rzędu 0,4 mm.

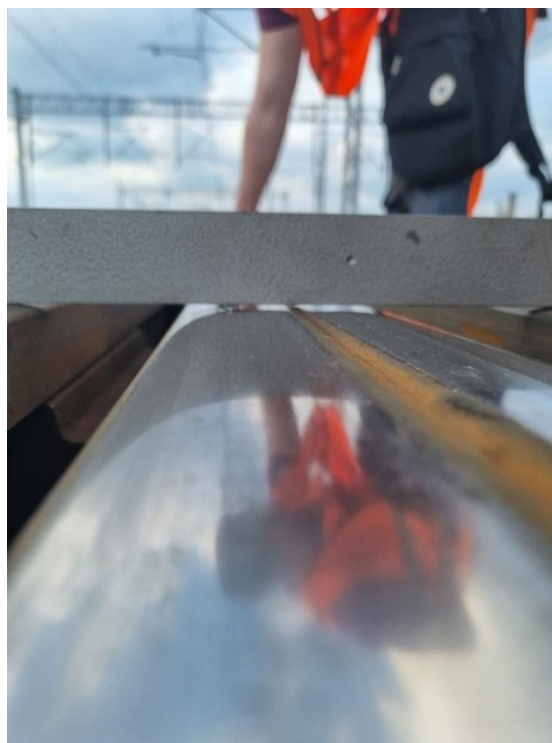
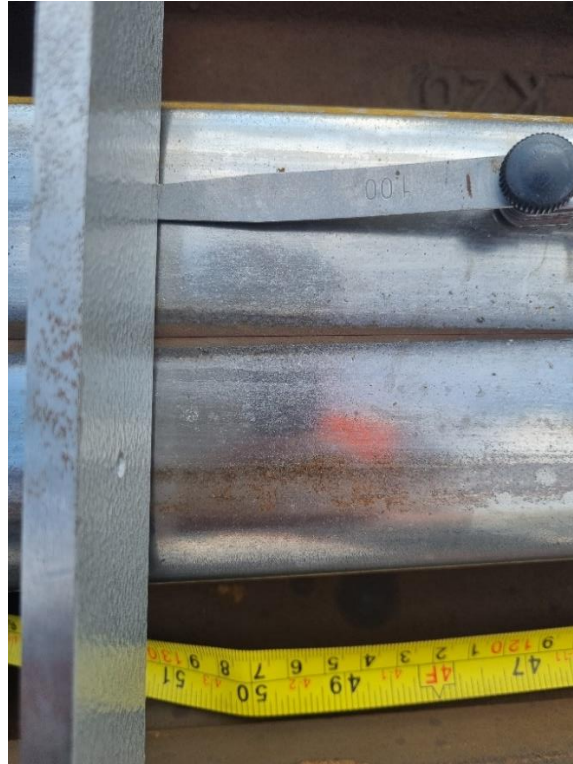
Rys. 29. Obniżenie dzioba krzyżownicy w stosunku do szyn skrzydłowych w bloku krzyżownicy w odległości 120 cm od ostrza dzioba, za ostatnią pochylnią w rozjeździe zwyczajnym nr 22 [fotografia własna]

Rys. 30. Zużycie szyny w bloku krzyżownicy w odległości 120 cm od ostrza dzioba, za ostatnią pochylnią w rozjeździe zwyczajnym nr 22 [fotografia własna]

Na rysunkach 29 i 30 przedstawiono fotografie obrazujące zużycia w krzyżownicy w odległości 120 cm od ostrza dzioba w rozjeździe nr 22. Należy zwrócić uwagę na zmierzony 1,00 mm zużycia w tym rozjeździe.

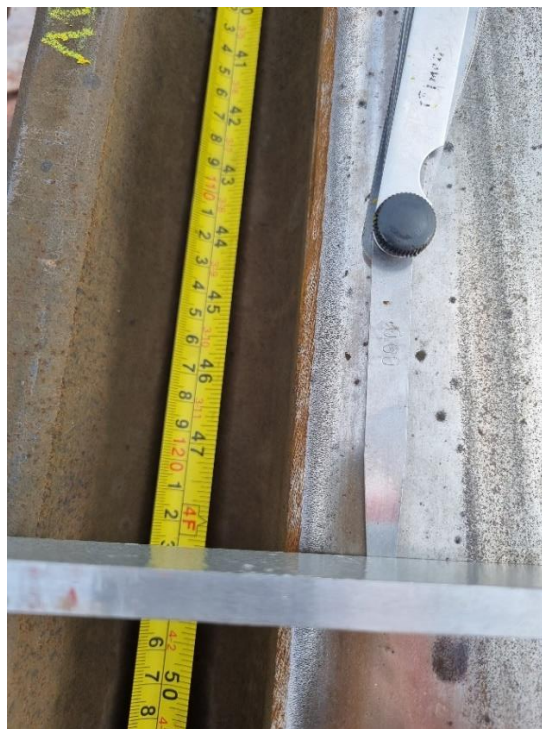
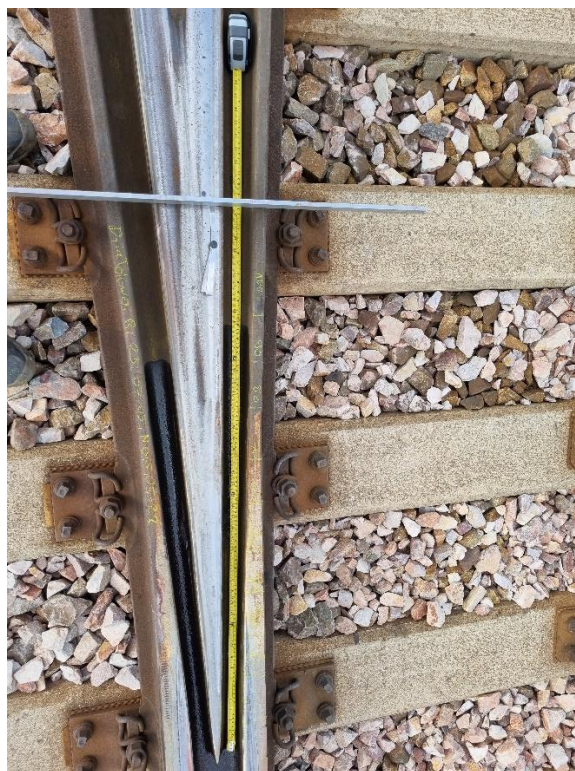
Rys. 31. Zużycie szyny w bloku krzyżownicy w odległości 120 cm od ostrza dzioba, za ostatnią pochylnią w rozjeździe zwyczajnym nr 23 [fotografia własna]

Rys. 32. Zużycie szyny w bloku krzyżownicy w odległości 120 cm od ostrza dzioba, za ostatnią pochylnią w rozjeździe zwyczajnym nr 23 – widok na całą krzyżownicę [fotografia własna]

Na rysunkach 27 i 28 przedstawiono obserwację zużycia w odległości 120 cm od ostrza dzioba krzyżownicy w rozjeździe nr 23. Pomiar w przypadku tej krzyżownicy wykazał zużycie rzędu 0,6 mm.

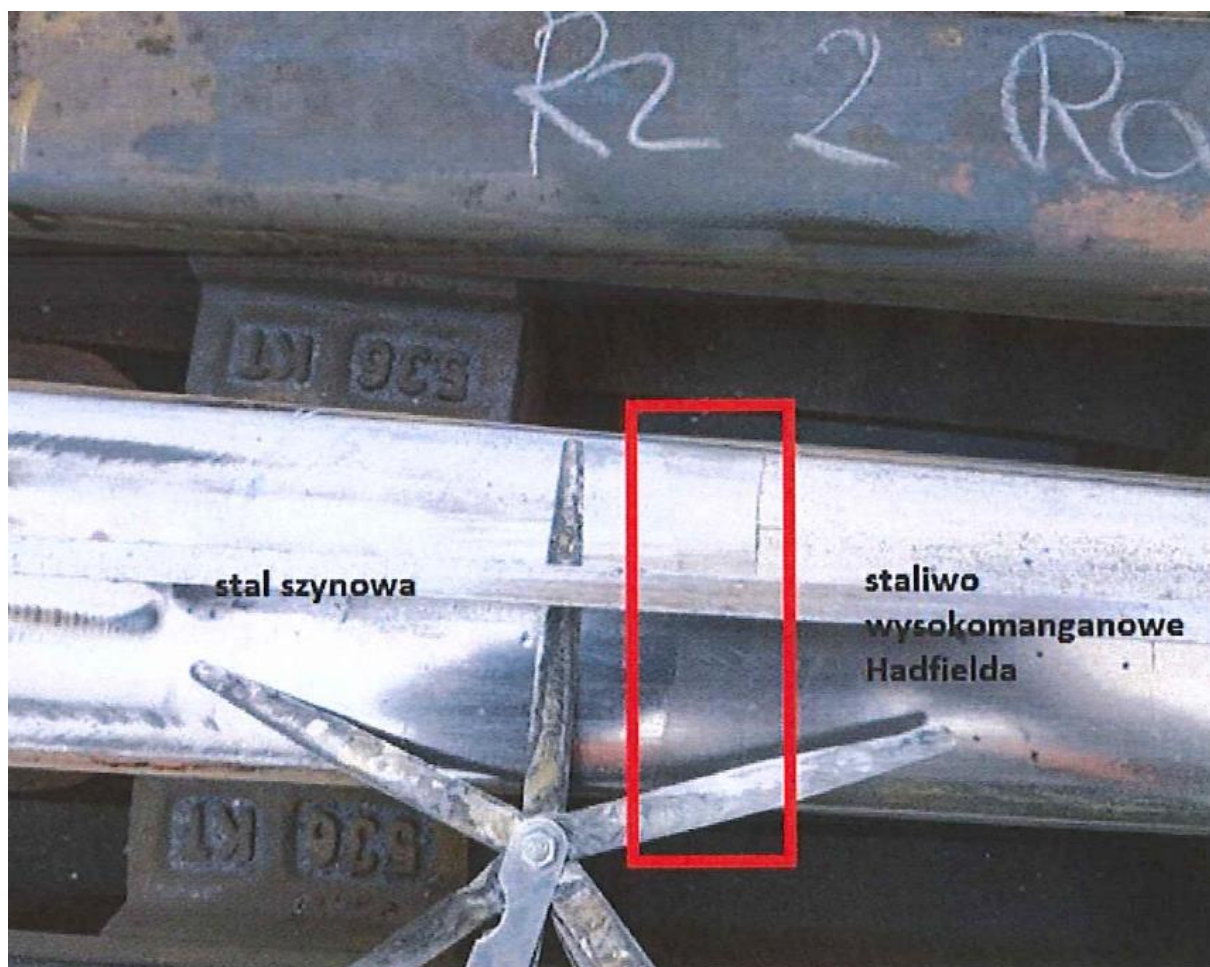
Rys. 33. Wklęsłość w punkcie 0 krzyżownicy manganowej kwalifikująca krzyżownik do wymiany  
[fot. własna]

Miejsce, na które szczególnie należy zwrócić uwagę jest kontrola zużycia w punkcie „0”. Występuje on najczęściej w okolicy występowania przekładki austenitycznej. Należy zwrócić uwagę, że **maksymalna dopuszczalna wartość płaskości w płaszczyźnie pionowej szyny w torach głównych zasadniczych wynosi dla wklęsłości 0,1 mm** [9]. Przekroczenie tej wartości dyskwalifikuje taką krzyżownicę i kwalifikuje ją do wycięcia. Zgodnie z przedstawionymi wcześniej ograniczeniami technologicznymi nie ma możliwości napawania tego miejsca.

Rozwiązaniem, mogącym zatrzymać proces nadmiernej degradacji jest **wykonanie napawania początkowego - utwardzającego (tak zwanego „napawania zerowego”) zaraz po wbudowaniu.** Napoina charakteryzuje się wyższą twardością i odpornością na zużywanie. Należy zwracać także szczególną uwagę na usuwanie spływów i uszkodzeń powierzchniowych poprzez szlifowanie.
