dr inż. Sławomir Grulkowski – Politechnika Gdańska

mgr. inż. Jan Stroynowski - ASMO Sp. z o.o.

## **CHARAKTERYSTYKI ZUŻYĆ I USZKODZEŃ W ROZJAZDACH, NAPAWANIE ZEROWE KRZYŻOWNIC MANGANOWYCH, PUNKT „0”**

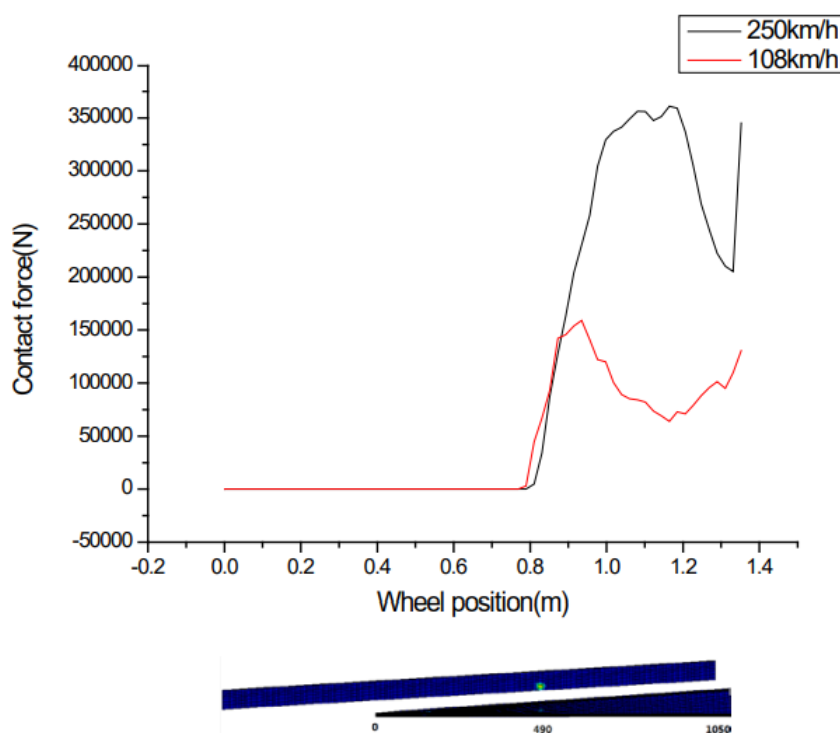
Przedstawione na rysunkach 9-13 wady mogą wynikać bezpośrednio z przedstawionej na rys. 14 charakterystyki oddziaływania siły dynamicznej w zależności od prędkości taboru kolejowego.

Rys. 14. Charakterystyka oddziaływania siły dynamicznej w zależności od prędkości taboru [5]

Jak możemy przeczytać w [6]: „Analiza wpływu prędkości na wzrost siły dynamicznej działającej w kierunku pionowym dla dużych prędkości pokazała, że prędkość, szczególnie wysoka (np. na sieci KDP – Kolei Dużych Prędkości) powoduje nieporównywalnie większy wzrost obciążenia dynamicznego działającego na dziób krzyżownicy. Siła maksymalna pochodząca od przejeżdżającego taboru pasażerskiego została przedstawiona na rysunku 14 dla prędkości 108 km/h oraz 250 km/h. Wartość maksymalna siły działającej w kierunku pionowym dla prędkości 250 km/h wyniosła 356,8 kN, co daje wartość o ponad 100% większą w stosunku do działającej siły przy prędkości 108 km/h.

Przytoczony fragment wskazuje na wyraźną tendencję skokowego wzrostu obciążenia dynamicznego w momencie ponownego spotkania się koła szyny po przejściu przez przerwę technologiczną z elementem stalowym krzyżownicy. Teoria ta wskazuje na dodatkowy czynnik (poza obciążeniem przewozami, ciężkością pociągów), który w powiązaniu z pozostałymi składowymi może mieć wpływ na powstawanie wad.
